**Naročnik: REPUBLIKA SLOVENIJA**  
**Ministrstvo za izobraževanje,**  
**znanost in šport**  
Masarykova cesta 16  
**1000 Ljubljana**

**Maribor, 30.10.2017**

## **STROKOVNO MNENJE**

o vzrokih lokalnega zatekanja / zamakanja v notranje prostore objekta  
**»Dvojezična srednja šola Lendava«**

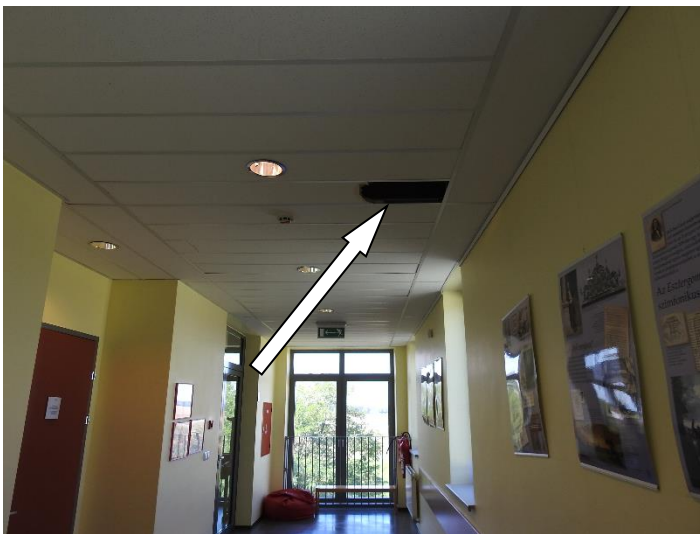
Na mestu zamakanja, je vidna poškodba oz. zlom elementa spuščene stropa (**sl.2**), ki je posledica razpadanja elementa zaradi vlaženja le tega. V nadaljevanju ugotavljamo, da je točno nad manjkajočim delom elementom spuščene stropa vgrajen odtočnik za odvod meteorne vode s strehe, pri čemer so na toplotnoizolacijskem ovoju cevi vidne sledi precejanja, kot je to prikazano na **sl.3**.

Slika 2: Prikaz lokacije zamakanja, desno od 1. okna od SZ vogala objekta

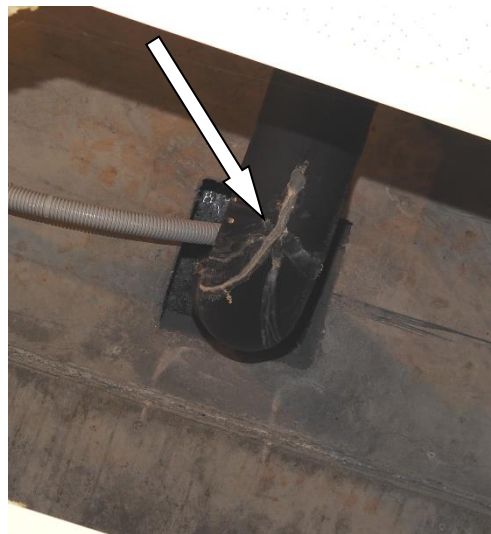
Slika 3: Prikaz izrazitih sledi precejanja na toplotnoizolacijskem ovoju cevi odtoka (desno od 1. okna)

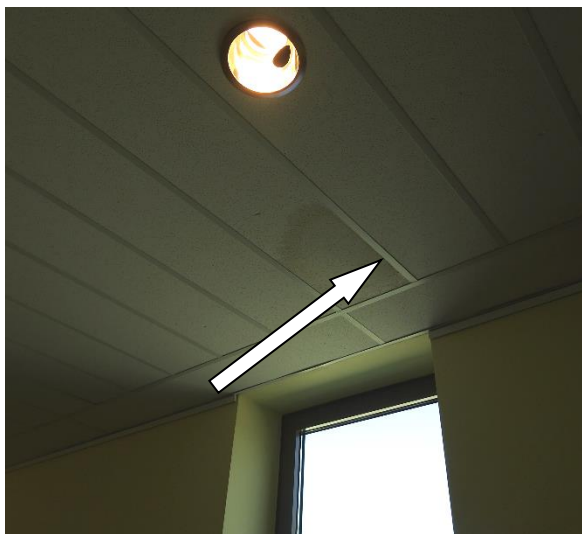
Na mestu pronicanja vode v preteklosti je vidna sled zamakanja (madež rjavkaste barve) na elementu spuščnega stropa (**sl.4**). Po odmiku elementa spuščnega stropa, ugotavljamo, da je v liniji nad madežem vgrajen odtočnik za odvod meteorne vode s strehe. Prav tako ugotavljamo, da so na toplotnoizolacijskem ovoju cevi vidne sledi precejanja, kot je to prikazano na **sl.5**.

Slika 4: Prikaz lokacije zamakanja, desno od 6. okna od SZ vogala objekta

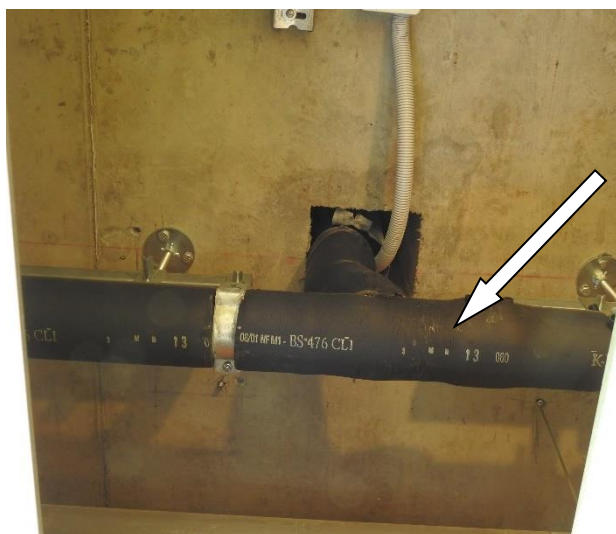
Slika 5: Prikaz nekoliko manj izrazitih sledi precejanja na toplotnoizolacijskem ovoju cevi odtoka (desno od 6. okna)

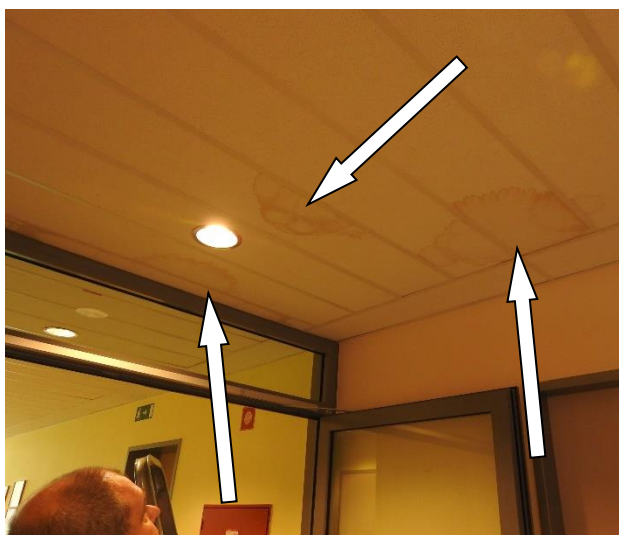
V predelu prehoda iz zahodnega hodnika na hodnik s stopniščem (desno od vrat) so na elementih spuščene stropa prisotne sledi zamakanja vode v preteklosti (madeži rjavkaste barve) (sl.6). Po odmiku elementa spuščene stropa nad najintenzivnejšo sledjo zamakanja, ugotavljamo, da je v liniji nad madežem vgrajen odtočnik za odvod meteorne vode s strehe (sl.7). V nadaljevanju, ugotavljamo, da na zunanji strani toplotnoizolacijskega ovoja cevi ni vidnih sledi precejanja (sl.8) pri čemer je, v času izvedbe pregleda s sondiranjem, dne 11.10.2017, po fizičnem odkritju spodnjega dela toplotnoizolacijskega ovoja od cevi iztekla voda, ki je bila ujeta med cevjo in ovojem cevi (sl.9).

Slika 6: Prikaz lokacije zamakanja v predelu hodnika s stopniščem (desno od vrat med zahodnim hodnikom in hodnikom s stopniščem )

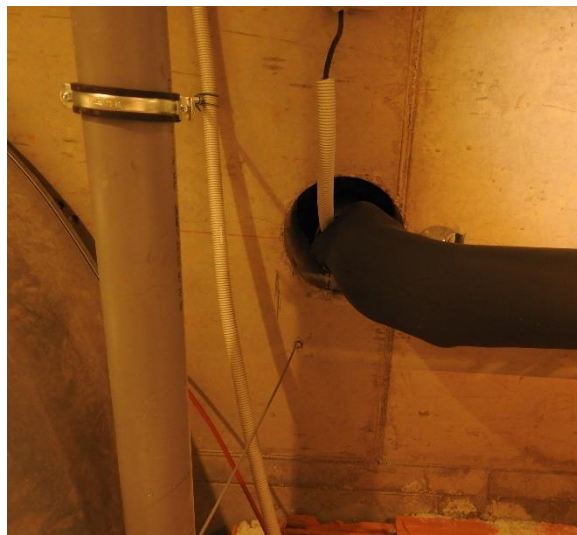
Slika 7: Prikaz kolena vgrajene cevi odtočnika s toplotnoizolacijskim ovojem, kjer ni vidnih sledi precejanja vode

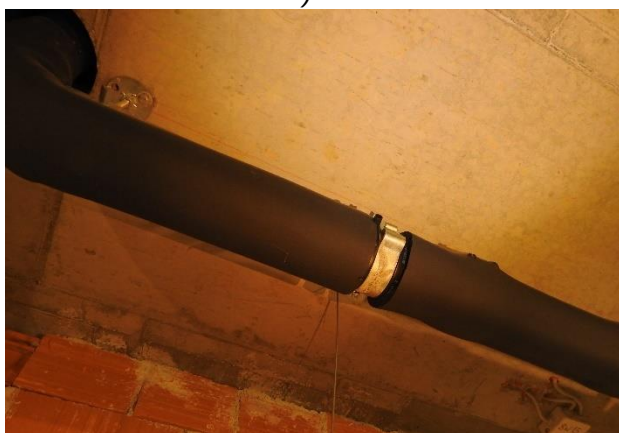
Slika 8: Prikaz ravnega dela vgrajene cevi odtočnika s toplotnoizolacijskim ovojem, kjer ni vidnih sledi precejanja vode

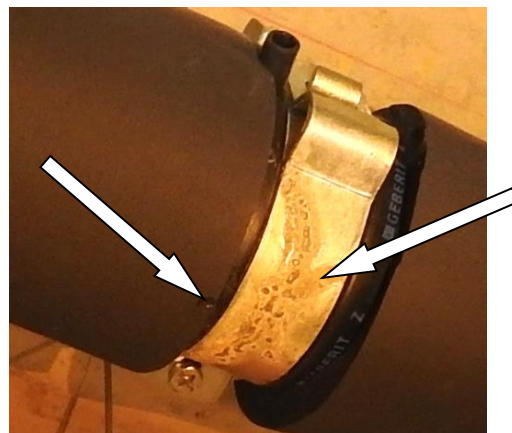
Slika 9: Prikaz sledi precejanja vidne na objemki za fiksiranje cevi na strop in voda v predelu zunanjega roba toplotnoizolacijskega ovoja

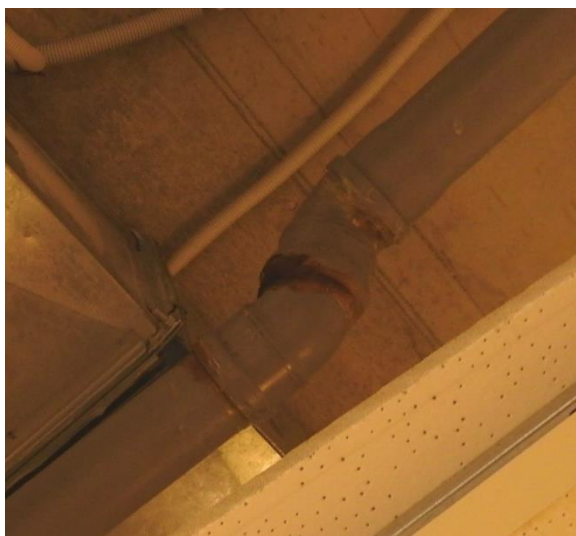
Dodatno ugotavljamo, da so v predelu dveh vgrajenih PVC kolen (**sl.10**) vidne sledi precejanja skozi stik PVC koleno / PVC cev. Na istem stiku so vidne sledi dodatnega tesnjenja v preteklosti. V času izvedbe pregleda na tem mestu nismo zasledili vlage, kar pa ne izključuje možnosti precejanja vode skozi netesen stik koleno / cev ali koleno / koleno ob večjemu pretoku v cevi (zapolnitev cevi s tekočino).

*Slika 10: Prikaz sledi precejanja v preteklosti, v predelu vgrajenih PVC kolen*

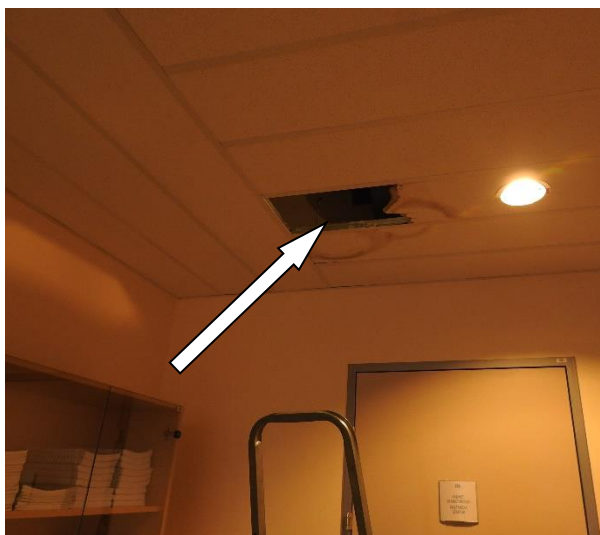
V predelu zamakanja, je vidna poškodba oz. zlom elementa spuščnega stropa (**sl.11**), ki je posledica razpadanja elementa zaradi vlaženja le tega. Nad manjkajočim delom elementa spuščnega stropa je vgrajen odtočnik za odvod meteorne vode s strehe, pri čemer so vidne sledi precejanja tako na cevi brez toplotnoizolacijskega ovoja kakor tudi na toplotnoizolacijskem ovoju cevi, ki je toplotno izolirana (**sl.12**). Dodatno ugotavljamo, da so vidne sledi precejanja oz. kalcinacije tudi v liniji obstoječe razpoke v a.b. plošči nad 2. nadstropjem (**sl.13** in **sl.14**), pri čemer je tukaj treba poudariti, da predmetna lasna razpoka poteka tudi v predelu odprtine za preboj odtočne cevi skozi a.b. ploščo.

*Slika 11: Prikaz lokacije zamakanja v predelu vzhodnega hodnika ob kabinetu 205*

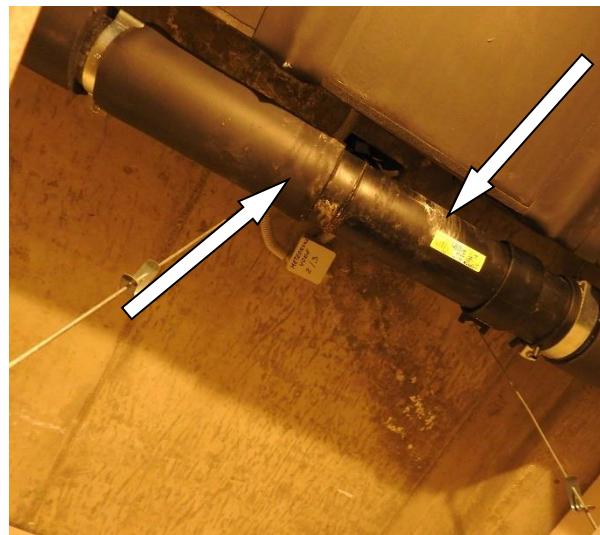
*Slika 12: Prikaz sledi precejanja vode preko vgrajene cevi odtoka*

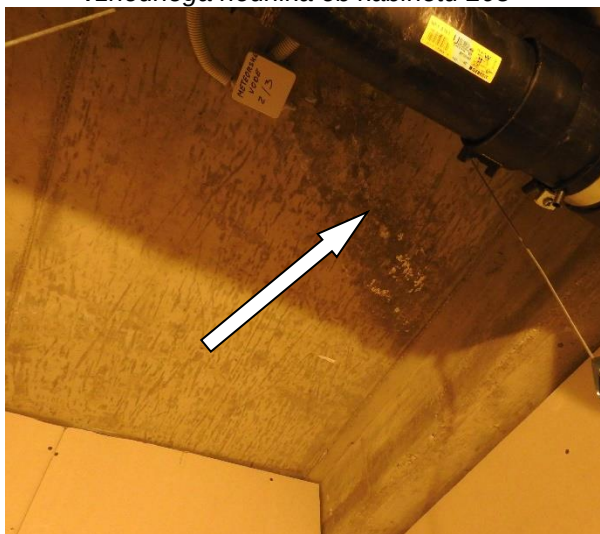
*Slika 13: Prikaz sledi precejanja vode oz. kalcinacija skozi razpoko v a.b. plošči, ki poteka iz odprtine za preboj vgrajene cevi odtoka*

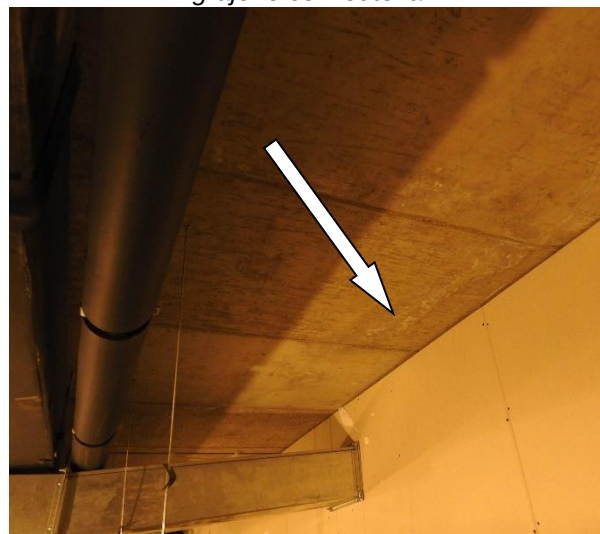
*Slika 14: Prikaz sledi precejanja vode oz. kalcinacija skozi razpoko v isti a.b. plošči v nadaljevanju*

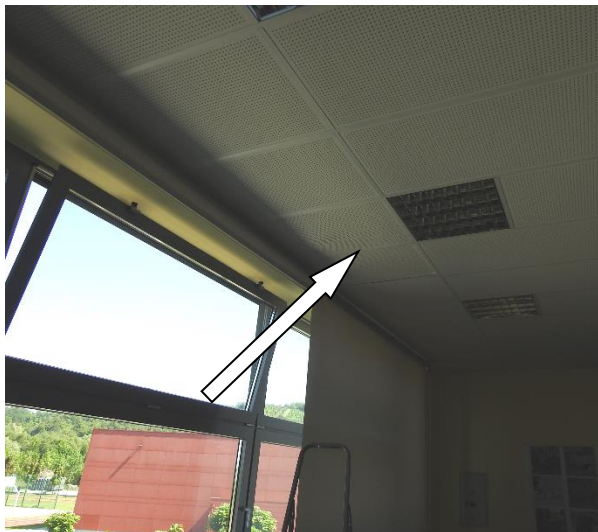
V predelu zamakanja, je vidna napihnjenost perforiranega elementa spuščenega stropa (**sl.15**), ki je posledica zamakanja. Po odmiku perforiranega elementa spuščenega stropa, ugotavljamo, da je v liniji mestom zamakanja vgrajen odtočnik za odvod meteorne vode iz manjše strehe v 2. nadstropju (»manjša streha ob zahodnem hodniku v 2. nadstropju) (**sl.16**). V nadaljevanju, ugotavljamo, da je vgrajena odtočna cev brez toplotnoizolacijskega ovoja in da so sledi precejanja vidne na vgrajeni cevi.

*Slika 15: Prikaz lokacije zamakanja v predelu vzhodnega hodnika ob kabinetu 205*

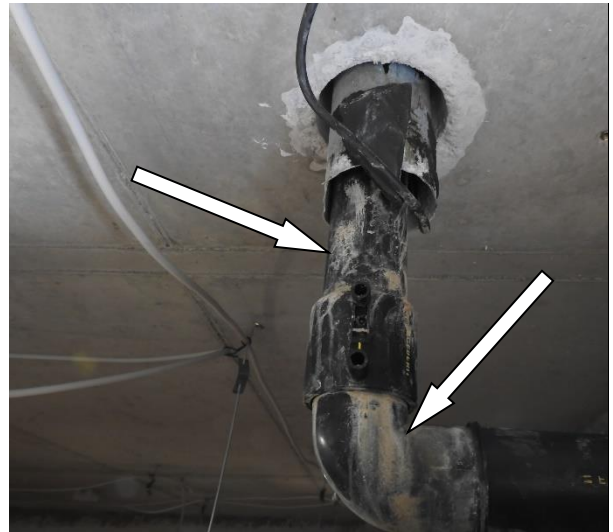
*Slika 16: Prikaz sledi precejanja vode preko vgrajene cevi odtoka*

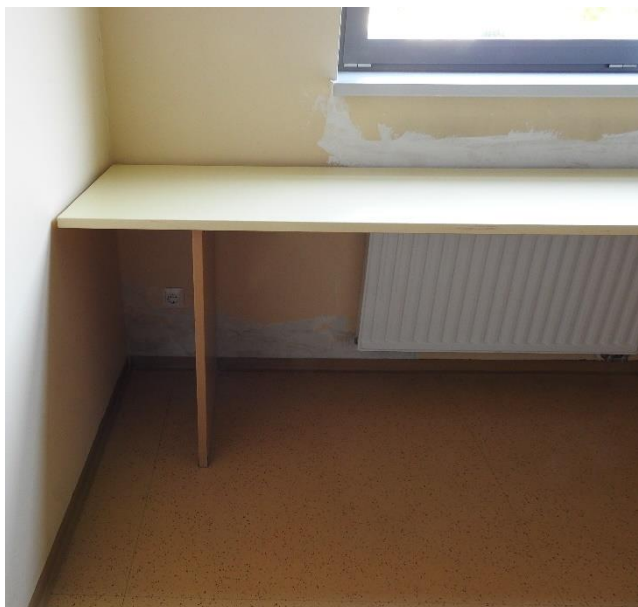
V učilnici Informatika (učilnica št.16) so v SZ vogalu učilnice prisotne sledi vlage v spodnjem delu severnega (zunanjega) in v vzhodnega (vmesnega) zidu učilnice Informatika (učilnica št.15) **(sl.17)**.

*Slika 17: Prikaz sledi vlaženja zidov ob SZ vogalu učilnice Informatika, št. 16*

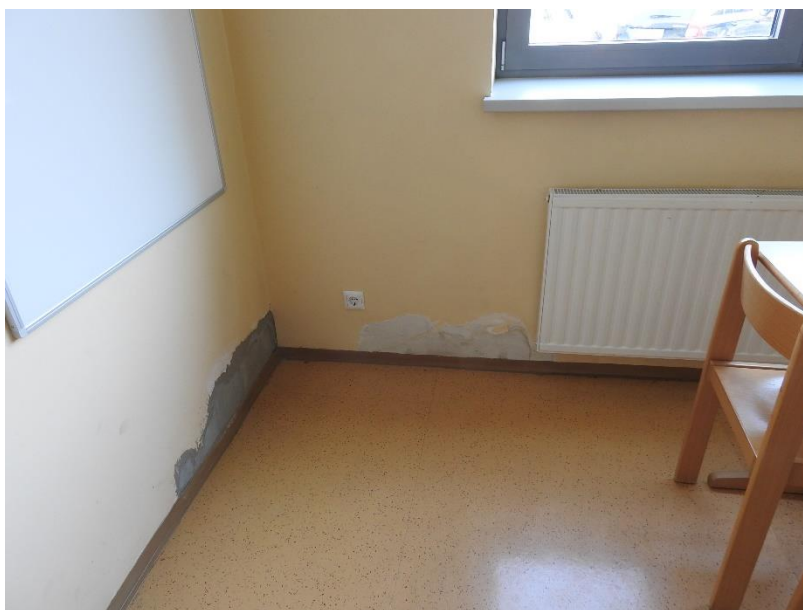
Prav tako je prisotne sledi vlage v severnem (zunanjem) in zahodnem (vmesnem) zidu učilnice Strojništvo (učilnica št.15), pri čemer je vlaga izraziteje prisotna v spodnjem delu zidu (ob stiku talna plošča / zid) **(sl.18)**.

*Slika 18: Prikaz sledi vlaženja zidov ob SZ vogalu učilnice Strojništvo, št. 15*

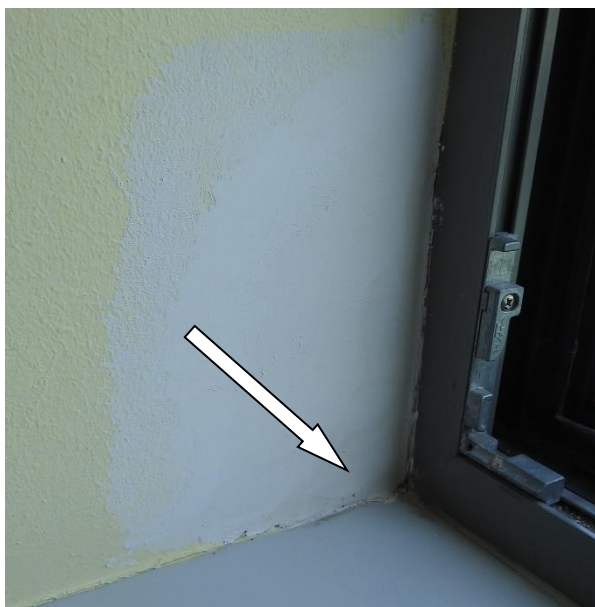
Na podlagi detajlnega vizualnega ogleda vgrajenih oken v 1. in 2. nadstropju, ugotavljamo, da so v predelu špalet ob okenskem okvirju prisotne sledi vlage (**sl.19**). V nadaljevanju ugotavljamo, da so nekatere tesnilne gumice oken delno dislocirane oz. so delno izstopile iz njihovih vodil (**sl.20**), pri čemer ob ponovni vstavitvi dislocirane gumice v vodilo NI prisotna togost in/ali fleksibilnost obstoječe tesnilne gumice, kar nakazuje na dotrajanost oz. spremembe osnovnih karakterističnih lastnosti vgrajenih tesnilnih gumic.

*Slika 19: Prikaz sledi vlage na špaleti ob vgrajenem oknu*

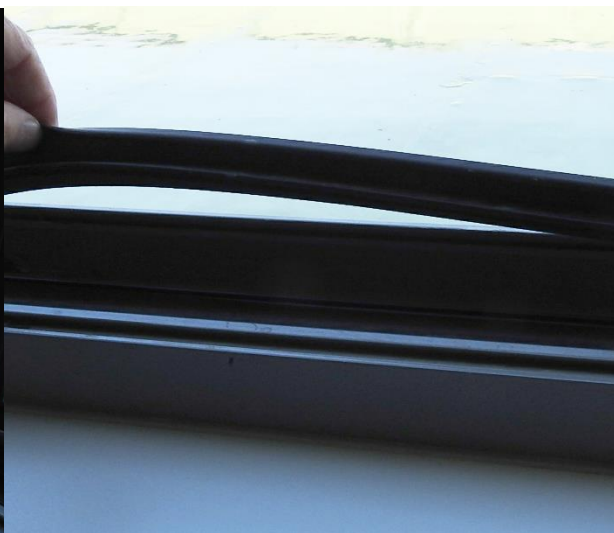
*Slika 20: Prikaz dislocirane tesnilne gume vgrajenega okna, ki je vgrajena v predelu naleganja krila na okvir*

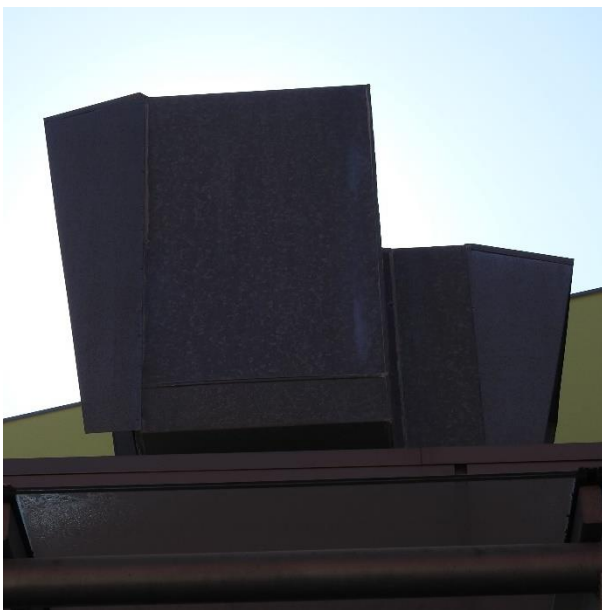
Na podlagi vizualnega ogleda vgrajenega zračnika, ugotavljamo, da sta na predmetnem zračniku, v preteklosti že bili dodatno nameščeni pločevinasti obrobni (sl.21), ki naj bi preprečevali vdor meteorne vode v notranjost zračnika. Neglede na dodatno nameščeni obrobni, ugotavljamo, da je še vedno možen vnos meteorne vode skozi vhodno / izhodno odprtino zračnika (sl.22) saj so, v času kombinacije intenzivnejših padavin in vetrov (vzhodni in/ali zahodni veter), izpolnjeni pogoji, ki meteorno vodo potiskajo v notranjost zračnika kjer se nato preceja v notranjost energetskega prostora.

*Slika 21: Prikaz dodatno nameščenih pločevinastih obrobnic zračnika*

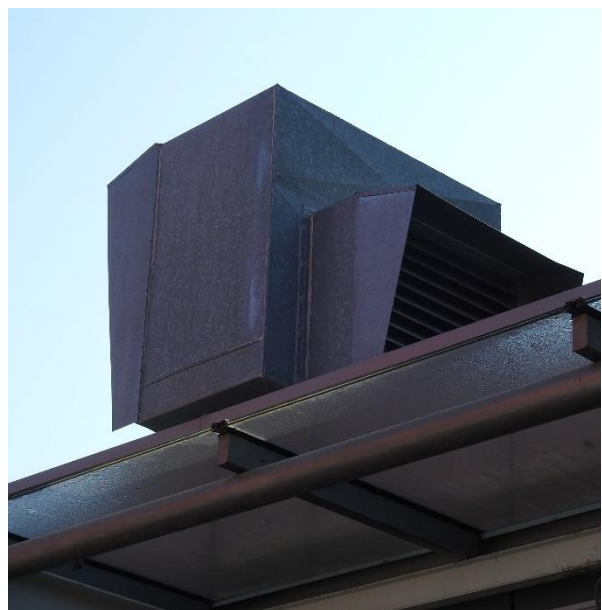
*Slika 22: Prikaz pogleda na rešetke zračnika skozi katere je možen vdor meteorne vode v notranjost objekta*

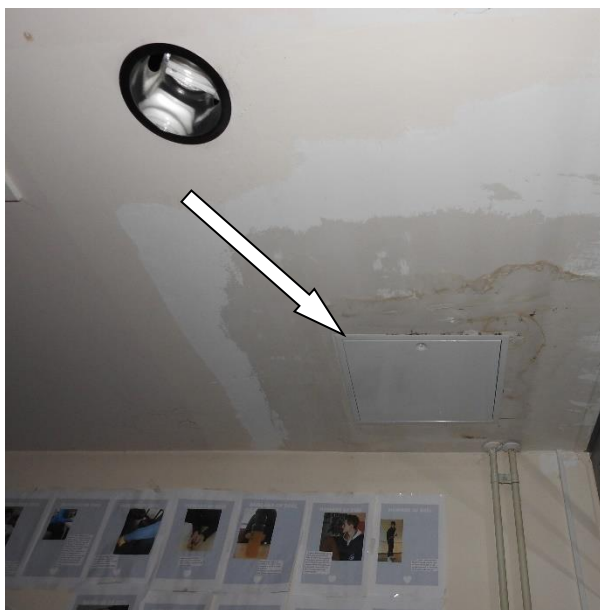
V času izvedbe pregleda je bilo ugotovljeno, da je na mestu zamakanja bila v preteklosti dodatno vgrajena servisna loputa (**sl.23**), ki omogoča dostop do mesta zamakanja. Sama loputa oz. vratca so nameščena v spuščeni suho-montažni strop in sicer v liniji preboja cevi centralnega ogrevanja. V nadaljevanju ugotavljamo, da so prisotne sledi precejanja vode v predelu preboja cevi centralnega ogrevanja (**sl.24**).

*Slika 23: Prikaz dodatno nameščene servisne lopute oz. vratc*

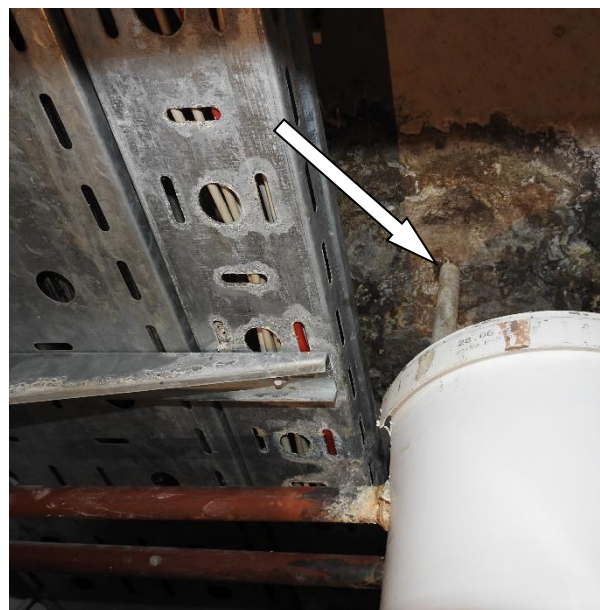
*Slika 24: Prikaz pogleda intenzivne sledi precejanje vode v predelu preboja cevi centralnega ogrevanja*

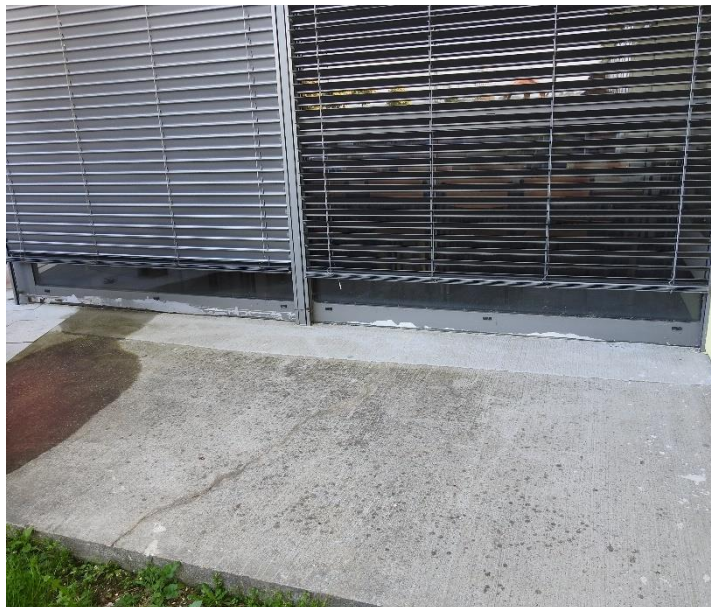
Zaradi tega smo v nadaljevanju izvedli pregled izvedbe tesnjenja vgrajene zasteklitve ob SZ vogalu jedilnice v pritličju (**sl.25**). Tukaj, ugotavljamo, da je v preteklosti že bil izvede poskus dodatnega tesnjenja s samolepilnim z gumo modificiranim bitumenskim tesnilnim trakom, ki v zgornjem delu NI več popolnoma zlepljen z okvirjem zasteklitve (**sl.26**) prav tako pa ga lokalno ni možno videti oz. je manjkajoč (**sl.27**). Na podlagi tega, ugotavljamo, da je vdor meteorne vode možen v predelu vgrajene zasteklitve oz. okvirjev zasteklitve.

*Slika 25: Prikaz pogleda zahodno stran zasteklitve ob SZ vogalu telovadnice*

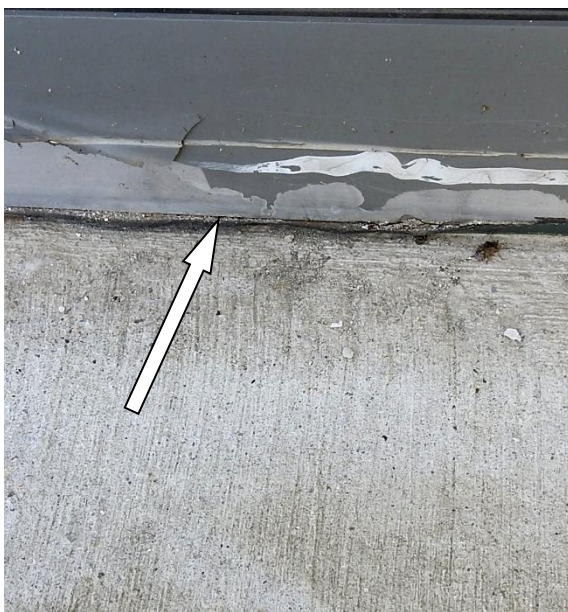
*Slika 26: Prikaz luščenja zaključnega sloja zasteklitvenega okvirja in nezlepljenost dodatno nameščenega tesnilnega traku*

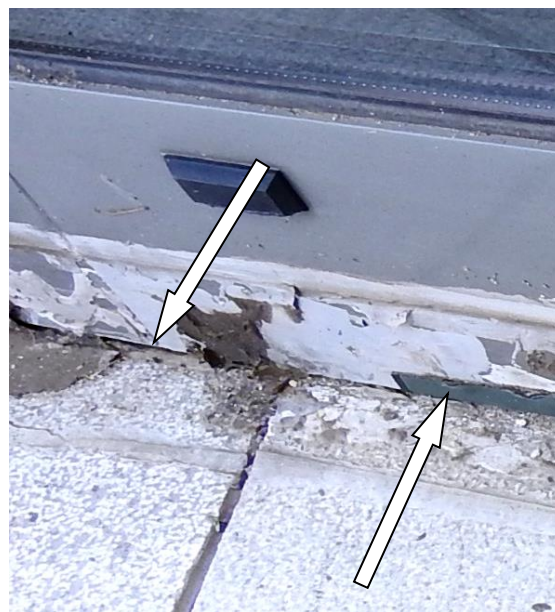
*Slika 27: Prikaz luščenja zaključnega sloja zasteklitvenega okvirja in manjkajočega dela dodatno nameščenega tesnilnega traku*

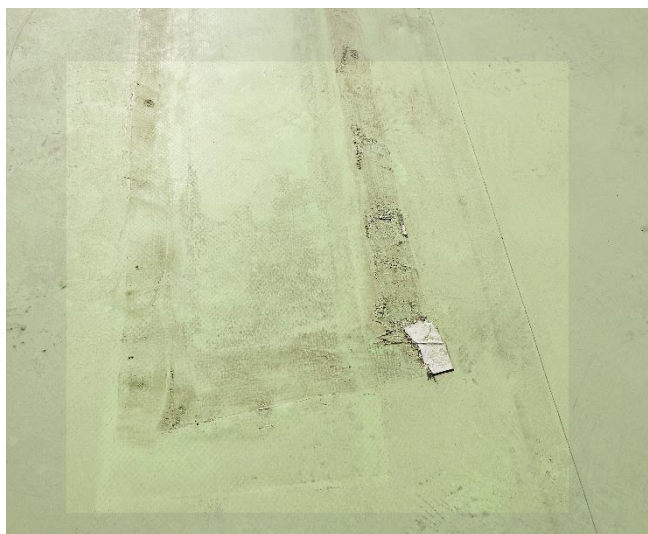
Na podlagi detajlnega vizualnega pregleda celotne površine strehe objekta, ugotavljamo, da se je strešna folija v preteklosti že lokalno dodatno tesnila oz. so se opravljala manjša sanacijska dela kot krpanje manjših prebojev obstoječe folije. Prav tako ugotavljamo, da so na mestih kjer je v preteklosti bili nameščena sončna elektrarna (v času pregleda je bila sončna elektrarna že odstranjena), prisotne poškodbe zgornjega sloja obstoječe folije, do armaturne mrežice (**sl.29**).

*Slika 29: Prikaz poškodbe zgornjega sloja obstoječe folije strehe*

Na podlagi zgoraj navedenih dejstev smatramo, da je za celovito odpravo zatekanja meteorne vode, potrebno izvesti sanacijo celotne površine strehe.

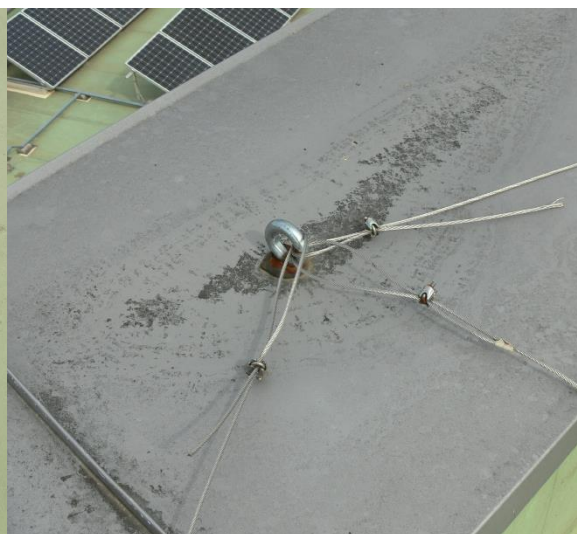
V predelu pločevinaste kape, nad zunanjim obodnim zidom objekta, se je v preteklosti izvedlo sidranje skeletne konstrukcije sončne elektrarne, pri čemer ugotavljamo, da preboji pločevinaste kape niso izvedeni na tak način, da bi bila zagotovljena vodotesnost teh prebojev (**sl.30**). Dodatno ugotavljamo, da so zavihki pločevinaste kape takšnih dimenzij (višine ca 30 mm) , ki v popolnosti ne zagotavljajo odkap meteornih voda ob kombinaciji intenzivnega dežja in intenzivnega vetra.

*Slika 30: Prikaz pogleda na izvedbo sidranja sončne elektrarne skozi pločevinasto kapo*

Dodatno so k zatekanju meteorne vode, v predel strešnega sistema pod strešno folijo, pripomogli tudi preboji skozi odkapno pločevino, ki so služili za namestitev sider sončne elektrarne.

OPOMBA: shranijo se vsi pločevinasti elementi kape razen pločevinastih kap skozi katere je bilo izvedeno sidranje sončne elektrarne;

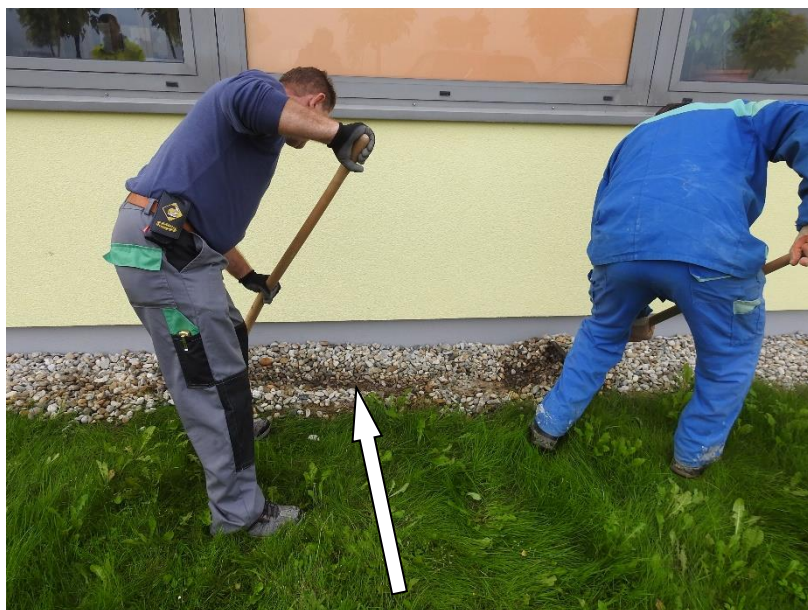
Zaradi vlaženja zunanjega in vmesnih zidov v učilnici Informatika in Strojništvo smo izvedli sondiranje v predelu temeljne plošče ob S zidu objekta **(sl.31)** za ugotavljanja izvedbe priključkov hidroizolacije v predelu stika med temeljno ploščo in zunanjim zidom.

- na robu temeljne plošče, ki sega izven linije zunanjega S zidu, je vgrajena tanka plast gramoznega nasutja **(sl.31)**. Tukaj je potrebno poudariti, da je ob intenzivnejših padavinah prisotna možnost zastajanja meteorne vode v neposredni bližini fasade in S zidu objekta,
- na S stranici oz. vertikalni površini tega dela temeljne plošče NI vgrajene hidroizolacije **(sl.32)**,
- širina temeljne plošče merjeno od zunanjega roba do fasade severnega zidu znaša temeljen plošče 37 cm **(sl.33)**.

*Slika 31: Prikaz lokacije sondažnega mesta z oznako Sonda S1*

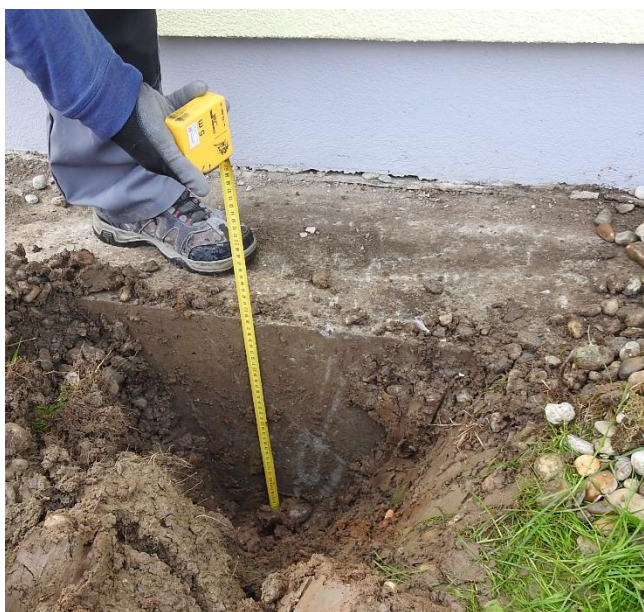
*Slika 32: Prikaz pogleda na odkopan del do globine 40 cm, v predelu temeljen plošče ob S fasadi objekta*

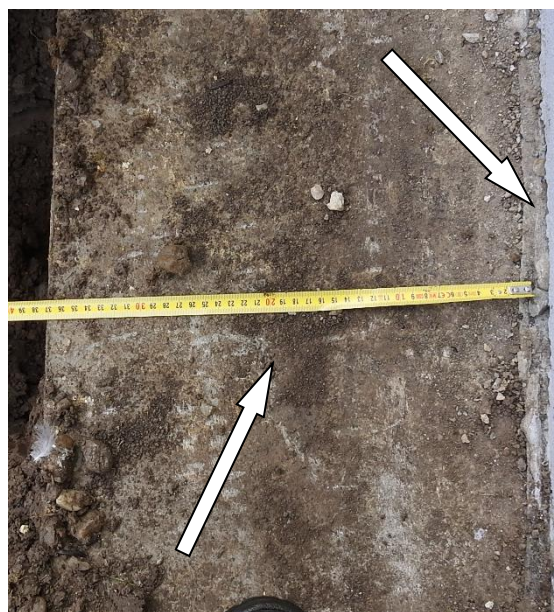
*Slika 33: Prikaz pogleda na širino vidnega dela temeljne plošče in širine hidroizolacije, ki sega izpod fasado objekta*

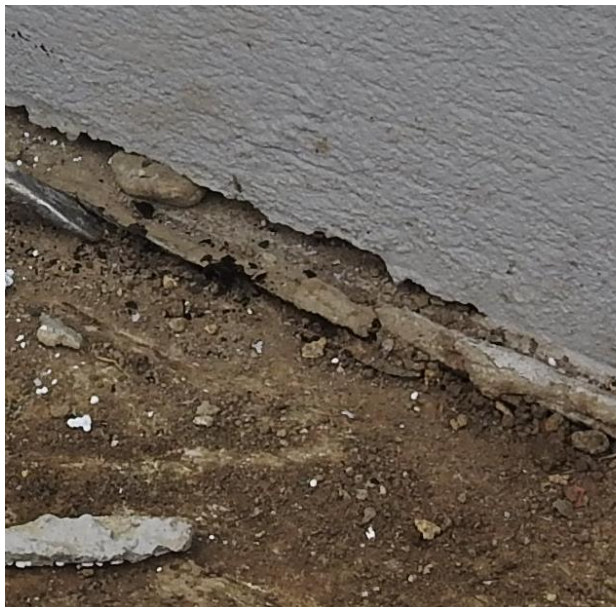
- širina enoslojne hidroizolacija, ki je varjena na horizontalno površino temeljne plošče in sicer od S zidu proti zunanjemu robu temeljne plošče znaša ca. 6,5 do 7 cm, pri čemer se hidroizolacija na horizontalni površini temeljen plošče nadaljuje le še v oddaljenosti ca 1 do 2 cm od fasade objekta **(sl.33)** in prav v tem delu je lokalno možno zunanji rob hidroizolacije privzdigniti oz. odmakniti kar nakazuje na nepopolno sprijetost hidroizolacije na horizontalno površino temeljen plošče **(sl.34)**,
- hidroizolacija, ki je varjena na horizontalno površino temeljne plošče se v nadaljevanju zaviha na S zid objekta **(sl.35)**,
- debelina toplotnoizolacijskega ovoja v predelu podzidka znaša 5 cm **(sl.36)**.

*Slika 34: Prikaz nepopolne zlepljenosti hidroizolacije v predelu zunanjega roba vgrajene hidroizolacije*

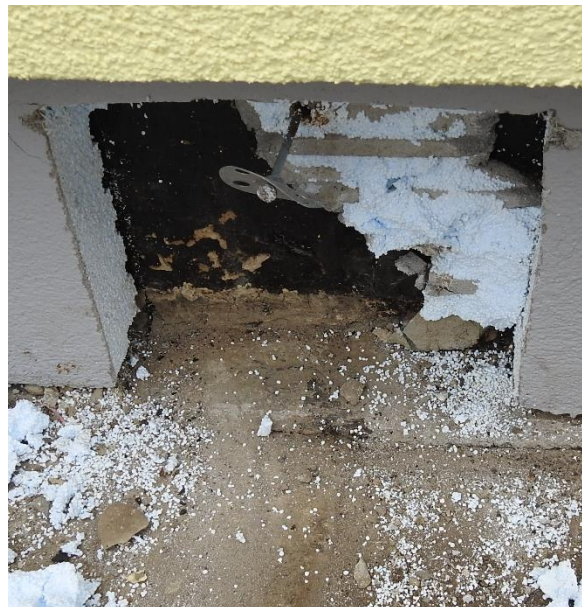
*Slika 35: Prikaz pogleda na potek vgrajene hidroizolacije*

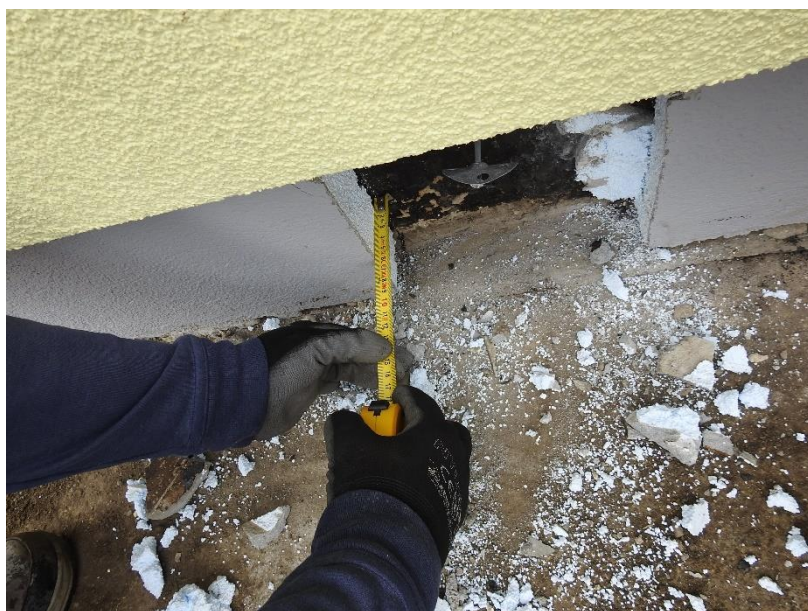
*Slika 36: Prikaz pogleda na debelino toplotnoizolacijskega ovoja v predelu podzidka S fasade objekta*

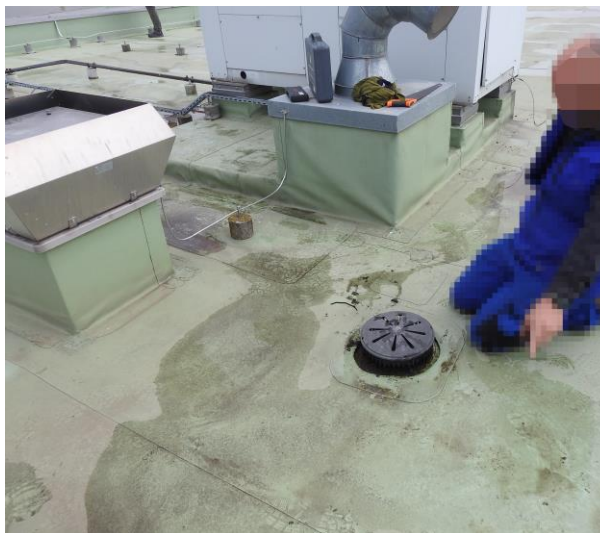
Sondažno mesto z oznako S2 (**sl.37**) je bilo izbrano v liniji zamakanja ob prehodu iz hodnika na hodnik s stopniščem (2. nadstropje). Na tem mestu je bilo na hodniku ugotovljeno izcejanje vode med vgrajeno odtočno cevjo in toplotnoizolacijskim ovojem iste cevi. Na podlagi izvedbe sondiranja ugotavljamo sledeče:

Slika 37: Prikaz pogleda na mesto sondiranja z oznako Sonda S2, ob aklimatu

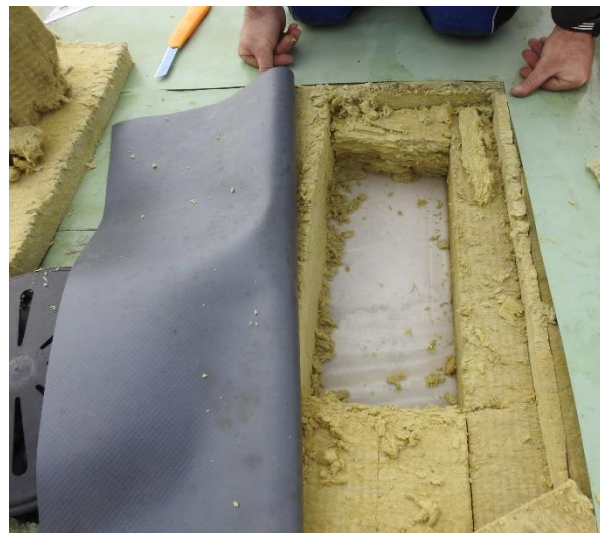
- vgrajena vodotesna membrana strehe oz. strešna folija je debeline 1,43 mm; vgrajena je folija Sikaplan 15G kar je ugotovljeno tudi pri pregledu
- debelina zgornjega sloja toplotne izolacije iz mineralne volne znaša 4 cm, pri čemer ugotavljamo, da je zgornja in spodnja površina zgornje toplotne izolacije popolnoma suha (**sl.38**) (debeline je skladna s projektno zahtevo);

- debelina spodnjega sloja toplotne izolacije iz mineralne volne znaša 12 cm, pri čemer ugotavljamo, da je zgornja in spodnja površina spodnje toplotne izolacije popolnoma suha (**sl.38**) (debeline je skladna s projektno zahtevo);

Slika 38: Prikaz pogleda na suho toplotno izolacijo strehe, ob aklimatu

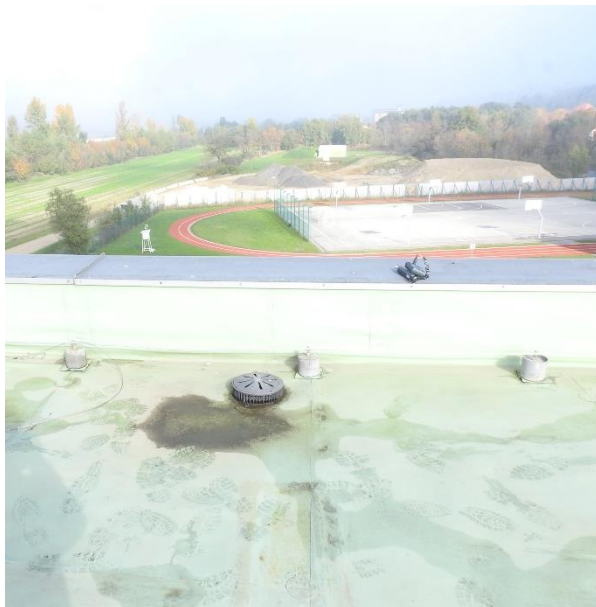
Sondažno mesto z oznako S3 je bilo izbrano v liniji intenzivnejših posledic zamakanja na hodniku ob SZ vogalu objekta (2. nadstropje) **(sl.39)**.

*Slika 39: Prikaz pogleda na mesto sondiranja z oznako Sonda S3, ob SZ vogalu objekta*

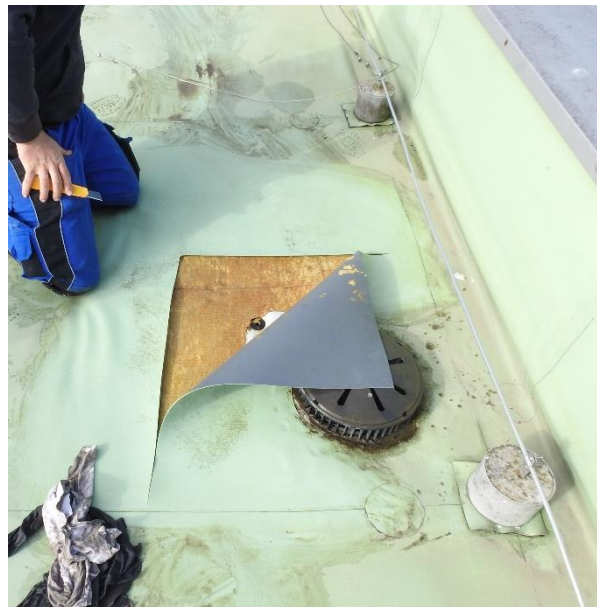
Na tem mestu so bile v predelu stropa hodnika ob SZ vogalu ugotovljene nekoliko izrazitejše sledi zamakanja vode, ki so prisotne v liniji vgrajenega odtoka ob SZ vogalu objekta. Po izvedbi izreza strešne folije, ugotavljamo, da je toplotno izolacijski sloj popolnoma moker **(sl.40)**.

*Slika 40: Prikaz pogleda na mokro toplotno izolacijo strehe, ob SZ vogalu objekta*

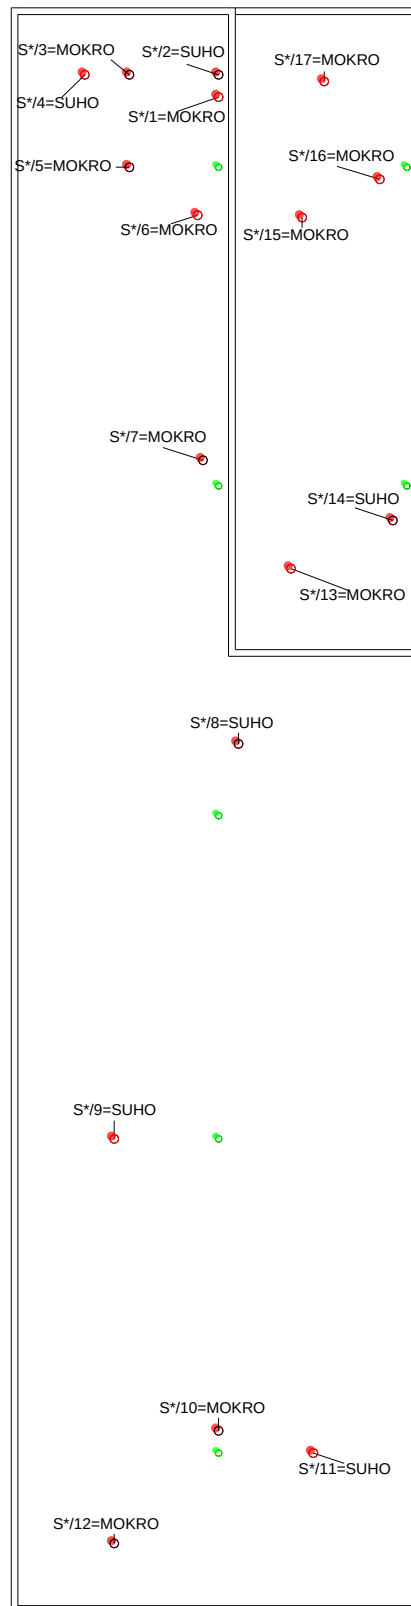
Prikaz lokacij sondiranja na strehi objekta:

Zaradi dejstva, da se lokacija, nivo in intenziteta vlage v primeru Sonda S2 in Sonda S3 ne ujemata smo se odločili za izvedbo več sondažnih rezov v strešno folijo, pri čemer so bili rezi razpršeni po celotni površini strehe, da se na osnovi le teh ugotovi stanje vlažnosti toplotno izolativnega sloja (mineralne volne).

Iz skice 1 - mest izvedenih rezov hidroizolacijske folije je razvidno stanje toplotno izolacijskega sloja.

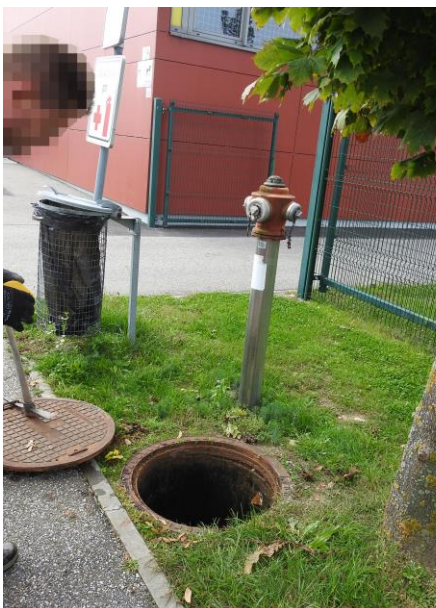
Sondažno mesto z oznako S4 je bilo izvedeno v predelu odvodnega jaška ob SV vogalu telovadnice (**sl.41**). V času sondiranja smo v notranjem delu odvodnega jaška, v predelu oboda vtočne cevi v odtočni jašek (**sl.42**), ugotovili prisotnost popolne zaraščenosti s koreninskim sistemom. Na podlagi vidnega se je v neposredni bližini predmetne vtočne cevi / odtočnega jaška izvedel manjši izkop (**sl.43**), pri čemer zaradi vgrajenih vodov hidrantnega sistema in izvedbo dodatnega fiksiranja odvodnega jaška z betonom ni bilo možno nadaljevanje del brez povzročitve večjih poškodb na hidrantnem in odvodnem sistemu.

*Slika 41: Prikaz pogleda na mesto sondiranja z oznako Sonda S4, v bližini SV vogalu telovadnice*

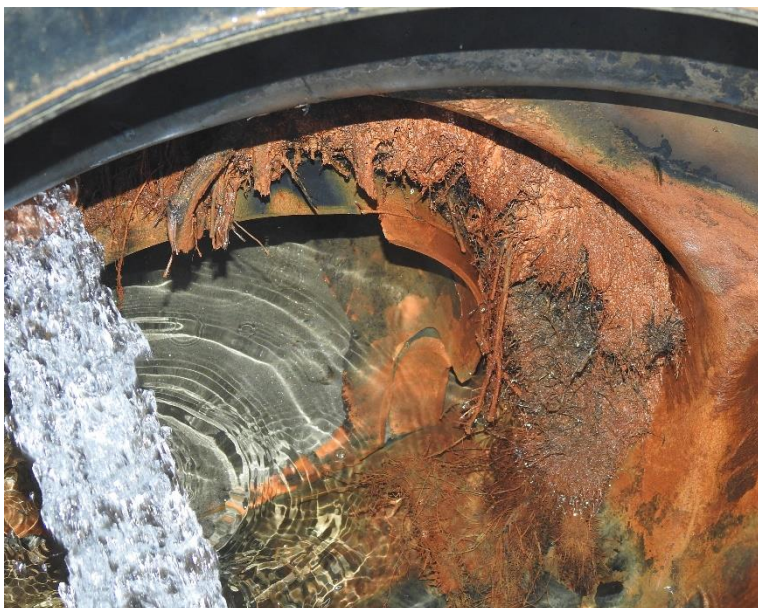
*Slika 42: Prikaz popolne zaraščenosti s koreninskim sistemom v predelu oboda vtočne cevi v jašek*

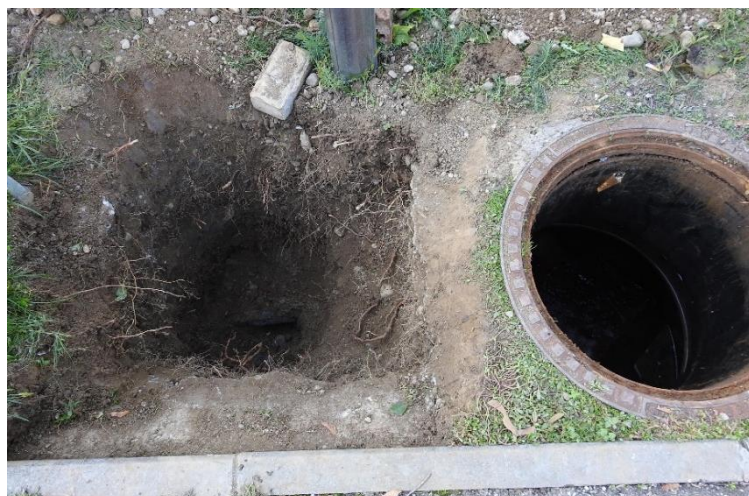
*Slika 43: Prikaz pogleda na mesto izvedenega izkopa in lokacijo hidrantnega sistema*
